## APŽIŪROS AKTAS

2024 11 18 d. Nr. 24/11/18

Atlikti nuotekų vamzdinių plovimo darbai ir nuotekų vamzdinio apžiūra su TV diagnostikos kamera adresu: **Šeimyniškių g. 42 .**

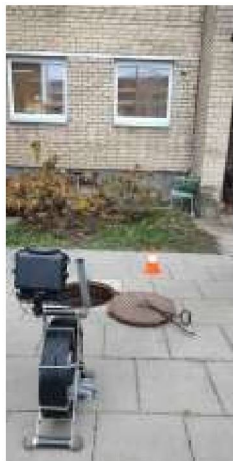
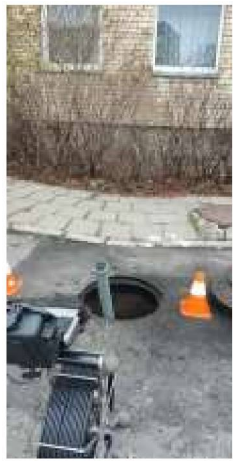
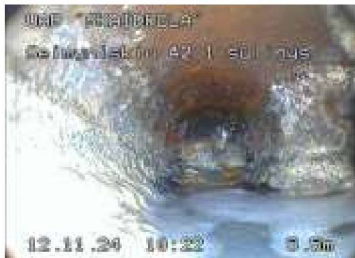
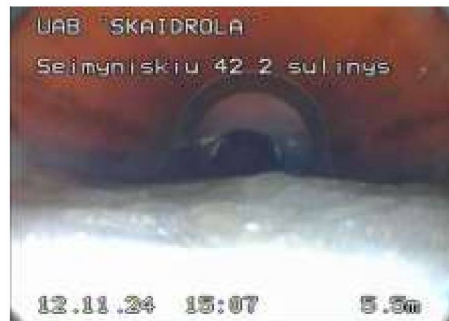
1. **Išvadas** - nuo namo pastatymo nekeistas. Smarkiai paveiktas korozijos, sienelės apsinešusios, nelygios. Ties 5 metu matomas užaklintas trišakis, galimai nenaudojamas. Vamzdyne kritinių trūkumų nepastebėta.
2. **Išvadas** – išvadas iki 4 metro pakeistas į PVC, toliau nuotekų vamzdynas nuo namo pastatymo nekeistas. Smarkiai paveiktas korozijos, sienelės apsinešusios, nelygios. Kritinių trūkumų nepastebėta.

**Išvados:** kadangi atvykus namo rūšys per pravalą grindyse buvo prisipildęs nuotekų ir šulinys buvo pilnas, po valymo spaudimu pastebėta, kad kamštis buvo nuotekų trasoje nuo šulinio link miesto tinklų. Po pravalymo nuotekos nubėgo, tačiau dalis vamzdyne vis dar liko stovėti. Galimai tai yra besikartojančių avarijų priežastis. Rekomenduojama kreiptis į „Vilniaus vandenį“, kad patikrintų ar magistralinė nuotekų trasa atitinka visus reikalavimus ir dėl kokios priežasties ten stovi vanduo.
